## Analisis Distribusi Kekerasan dan Struktur Makro pada Sambungan FSW *Dissimilar* Aluminium 7075-SS400

Penelitian ini mengevaluasi sambungan *dissimilar* antara aluminium 7075 dan *mild steel* SS400 menggunakan metode *Friction Stir Welding* (FSW). Fokus utama kajian adalah distribusi kekerasan mikro dan morfologi struktur makro pada daerah *interface* dengan variasi *offset tool* (OT) sebesar 0,8 mm, 1,2 mm, dan 1,6 mm ke arah sisi aluminium. Pengujian kekerasan dilakukan melalui mikroindentasi Vickers (beban 50 gf, *dwelt time* 14 detik) pada tujuh titik pengamatan di sepanjang *interface* dan kedua material dasar. Hasil pengamatan makro digunakan untuk mengevaluasi kontinuitas kontak, pola plastisasi, serta keberadaan cacat seperti *void* dan *crack*. Temuan menunjukkan bahwa variasi OT 1,6 mm menghasilkan kualitas sambungan terbaik. Secara morfologi, parameter ini memberikan penetrasi yang lebih stabil, minim cacat terbuka, dan kontinuitas *interface* yang lebih baik. Secara mekanik, OT 1,6 mm menghasilkan nilai kekerasan *interface* tertinggi mencapai 142,0 HV. Kombinasi integritas struktural dan penguatan lokal ini memposisikan OT 1,6 mm sebagai parameter optimal dalam pen

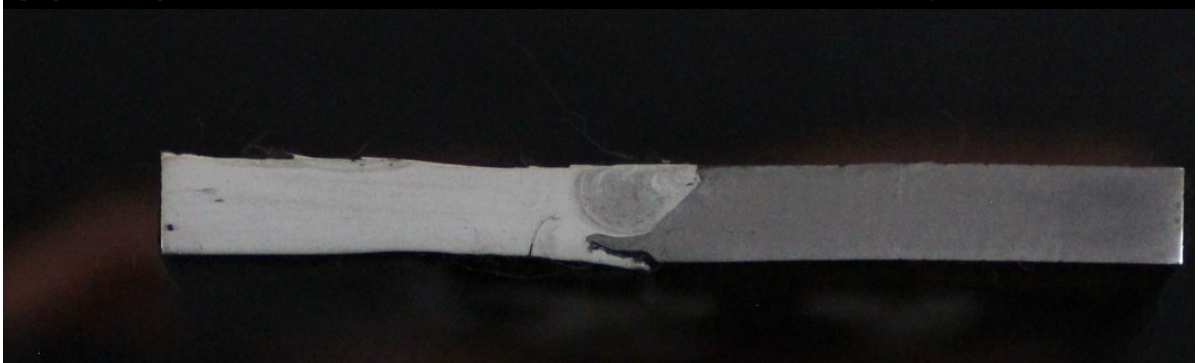
(b) OT 1,2 mm

**Gambar 2.** Foto makro penampang sambungan FSW Al 7075-SS400 pada variasi *offset tool*: (a) 0,8 mm, (b) 1,2 mm, dan (c) 1,6 mm. Arah kiri menunjukkan Al 7075 dan arah kanan menunjukkan SS400.

Pada variasi *offset tool* 1,2 mm, morfologi *interface* terlihat lebih terpusat dan lebih terkendali dibandingkan OT 0,8 mm. Daerah plastisasi membentuk kontur melengkung di sekitar *interface*, dengan batas kontak antara sisi aluminium dan baja yang masih dapat dibaca secara makro. Namun, pada bagian

bawah atau akar sambungan masih tampak celah lokal yang menunjukkan bahwa pemadatan *interface* belum sepenuhnya sempurna. Dengan demikian, OT 1,2 mm dapat dipahami sebagai kondisi menengah yang lebih baik daripada OT 0,8 mm, tetapi belum menunjukkan kontinuitas sambungan sebaik OT 1,6 mm. Literatur mengenai FSW dissimilar Al-baja menunjukkan bahwa perubahan *offset tool* dapat memengaruhi aliran material, pembentukan cacat, dan stabilitas kontak mekanik pada *interface* [2], [3], [4].

| Variasi <i>offset tool</i> | Morfologi <i>interface</i> yang tampak | Cacat/ketidakteraturan makro | Interpretasi langsung |
|---|---|---|---|
| 1,2 mm | Daerah plastisasi lebih terpusat; kontur <i>interface</i> lebih terkendali dibanding OT 0,8 mm, tetapi kontinuitas kontak belum sebaik OT 1,6 mm. | Masih terdapat indikasi celah kecil pada akar sambungan. | Kondisi menengah; profil relatif terkendali, tetapi masih ada diskontinuitas akar sambungan [2], [3], [4], [7]. |

| Variasi | Hasil makro utama | Titik HV paling menentukan | Pembacaan terpadu |
|---|---|---|---|
| 1,2 mm | <i>Interface</i> relatif terpusat, tetapi masih terdapat celah lokal pada akar sambungan. | P-3 sampai P+3 | Profil HV relatif teratur, tetapi integritas makro belum paling baik karena masih ada celah lokal [3], [4], [5], [6], [9]. |

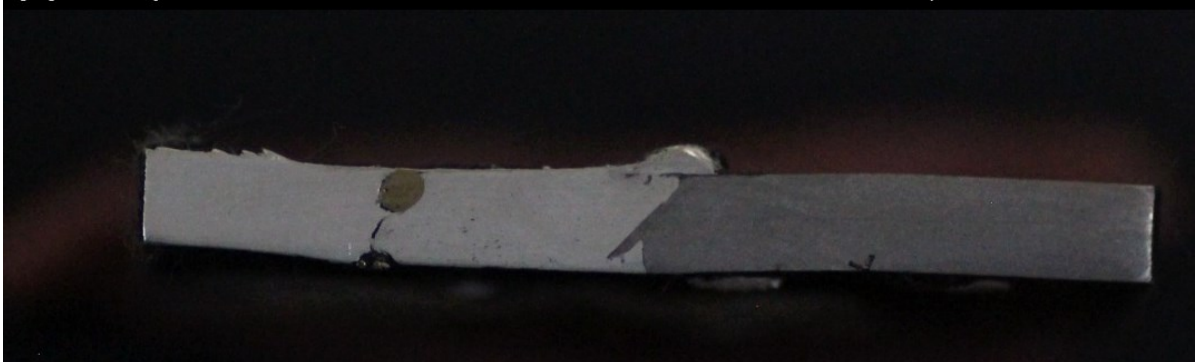
(c) OT 1,6 mm

Pada variasi *offset tool* 1,6 mm, morfologi *interface* menunjukkan sambungan Al-baja yang lebih menyatu dibandingkan variasi lainnya. Daerah plastisasi memang lebih dominan pada sisi aluminium, tetapi kontur *interface* tampak lebih kontinu dan tidak memperlihatkan porositas terbuka atau *crack* dominan seperti yang terlihat pada variasi 0,8 mm. Indikasi masuknya sebagian kecil material baja ke sisi aluminium pada kondisi ini dapat dibaca sebagai keterlibatan mekanik material baja di dalam matriks aluminium, sehingga berpotensi meningkatkan *mechanical interlocking* pada daerah *interface*. Pola ini mendukung bahwa OT 1,6 mm memiliki pemadatan *interface* yang lebih baik, karena kontak Al-baja terlihat lebih nyambung dan diskontinuitas makro lebih minimal. Pada FSW dissimilar Al-baja, *interface* yang lebih kontinu, cacat terbuka yang lebih sedikit, dan keterlibatan material baja yang terkendali merupakan indikator penting bagi peningkatan integritas sambungan [2], [3], [4], [7].

| Variasi <i>offset tool</i> | Morfologi <i>interface</i> yang tampak | Cacat/ketidakteraturan makro | Interpretasi langsung |
|---|---|---|---|
| 1,6 mm | Daerah plastisasi dominan pada sisi Al 7075; <i>interface</i> tampak lebih kontinu dan sambungan Al-baja lebih nyambung secara makro. | Cacat terbuka seperti porositas dan <i>crack</i> dominan tampak lebih minimal dibanding variasi lain; terdapat indikasi keterlibatan baja pada sisi Al. | Kondisi paling stabil secara makro karena kontak <i>interface</i> lebih kontinu, cacat terbuka lebih sedikit, dan <i>mechanical interlocking</i> lebih mungkin terbentuk [2], [3], [4], [7]. |

| Variasi | Hasil makro utama | Titik HV paling menentukan | Pembacaan terpadu |
|---|---|---|---|
| 1,6 mm | Sambungan Al-baja lebih kontinu; cacat terbuka seperti porositas dan <i>crack</i> dominan lebih minimal; terdapat keterlibatan baja pada sisi Al. | P0, P+1 sampai P+3 | Nilai <i>interface</i> tertinggi dan morfologi paling menyatu; menjadi variasi pengelasan paling stabil [3], [5], [6], [8], [9]. |
